# **Informationen bezüglich möglicher Risse am mitlaufenden Auffanggerät ASAP LOCK**

**Erstellt am 30. März 2016 - Bei der Überprüfung seiner Ausrüstung hat ein Kunde Risse an den rostfreien Stahlarmen von drei ASAP LOCK festgestellt. Die drei schadhaften Produkte werden derzeit zur Untersuchung an Petzl zurückgesandt.**

18 April 2016

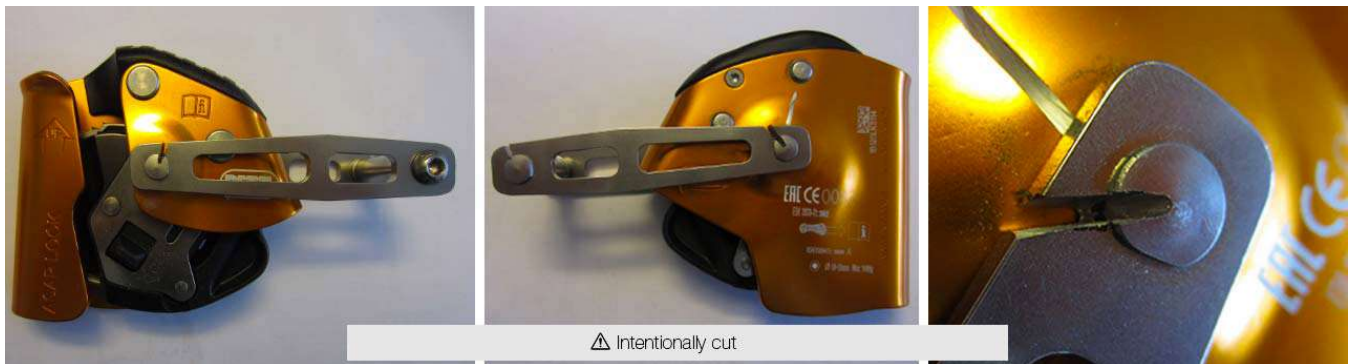
- Wir haben die beiden Verbindungsarme aus rostfreiem Stahl absichtlich beschädigt, um die potenziellen Risse zu simulieren.

*Ein absichtlich beschädigtes ASAP LOCK (vor dem Test)*

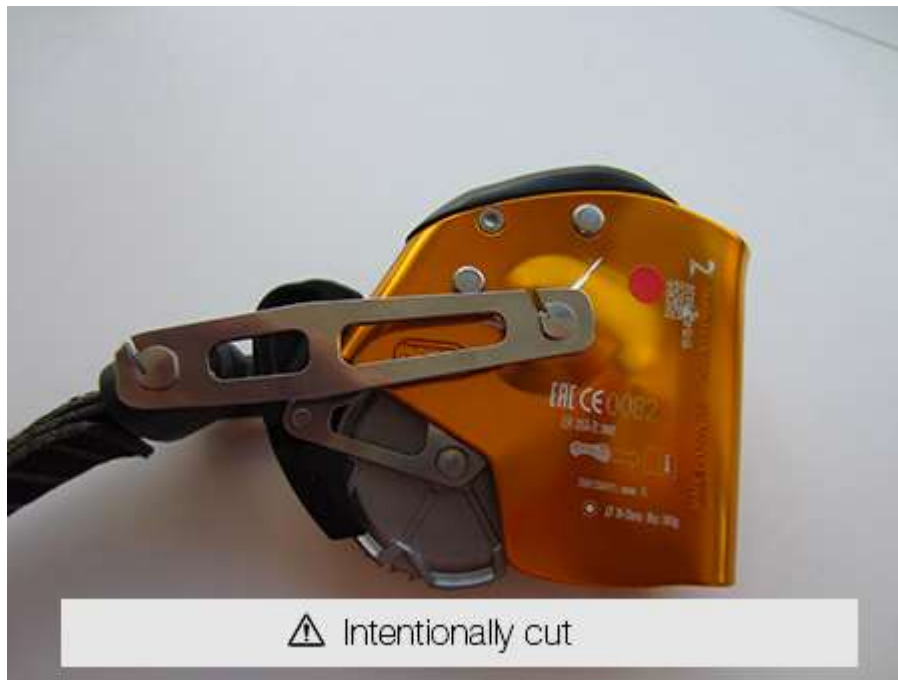
- Der Sturz wurde aufgefangen und die Verbindung hat sich nicht gelöst.
- Das ASAP'SORBER ist aufgerissen.
- Es wurde keine Verformung der beschädigten Stellen aufgrund der dynamischen Tests festgestellt.

*ASAP LOCK-Prototyp nach dem dynamischen Test*
