Kundeninformation über den Einsatz der CROLL-Seilklemmen B16 und B16AAA in korrosiver Umgebung

Diese Information ist speziell an Anwender gerichtet, die die CROLL-Seilklemme intensiv für gewerbliche Zwecke einsetzen. Das heutige Update schließt sich der auf der Petzl Website veröffentlichten Information vom 17. März 2014 an.

Petzl, le 05/05/2014 in Pro, tagged as Zugang mit Seil und eingeschränkte Platzverhältnisse

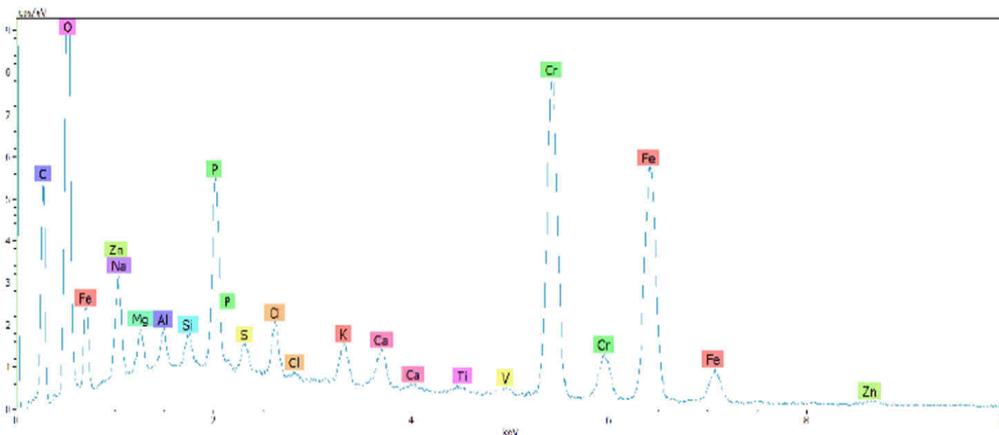
Ergebnis: Neben den Bestandteilen des Stahls (C+Fe+Cr) haben wir ebenfalls Calcium (Ca), Magnesium (Mg), Natrium und Chlor (Cl) (alle im Meerwasser enthalten) aus der Arbeitsumgebung festgestellt.

(Chemische Analyse der defekten Niete)

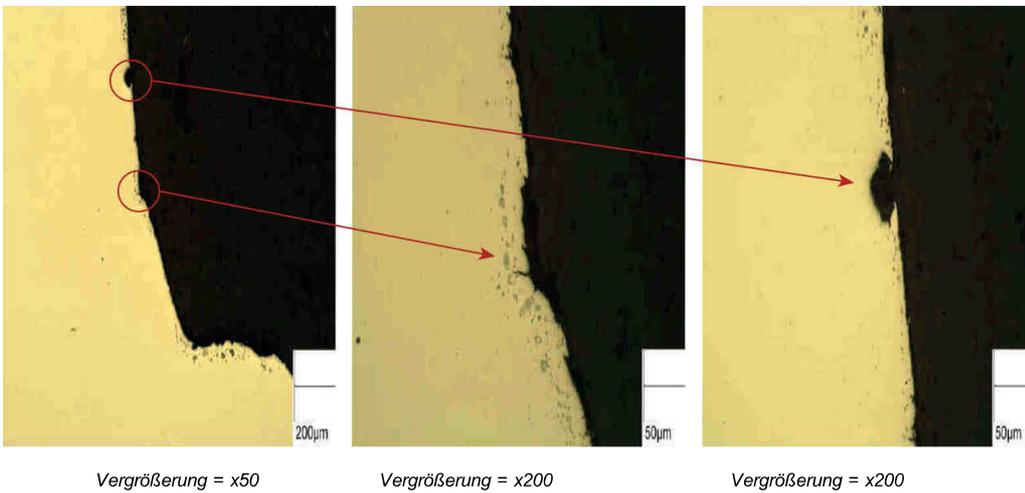
Ergebnis: Am gesamten Nietkörper sind Anzeichen von Spaltkorrosion zu erkennen.

(Die mikroskopischen Bilder der beschädigten Niete zeigen Korrosionsrisse)

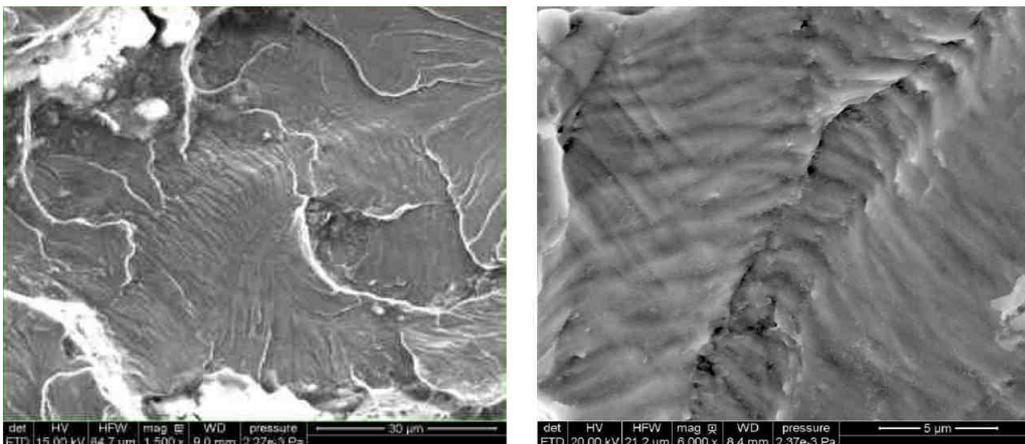
Ergebnis: Es wurde eine Ausbreitung der Ermüdungsrisse beobachtet.

Bei Geräten wie der CROLL entsteht bei jedem Zug eine plötzliche dynamische Belastung, wenn das Gewicht des Anwenders auf die Seilklemme einwirkt. Bei anderen Seilklemmen wie beispielsweise der ASCENSION erfolgt die Belastung progressiver. Diese dynamische Belastung kombiniert mit dem "Jo-Jo-Effekt" kann dynamische Kräfte bis zu 2,5 kN hervorrufen. Die Seilklemme wird einer zyklischen Belastung ausgesetzt. Die Kombination dieser zyklischen Belastung und der Spaltkorrosion hat an der Oberfläche einen Anfangsrisse verursacht. Dieser ist typisch für Risse, die sich durch Ermüdung ausbreiten.

(REM-Bilder der Bruchfläche zeigen die Ausbreitung der Ermüdungsrisse).

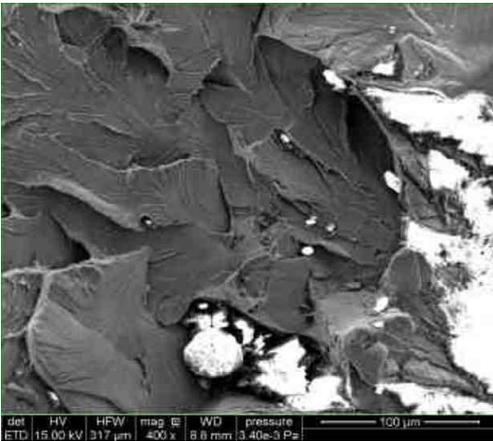
Ergebnis: Es wurden für einen Sprödbrech typische Spaltflächen beobachtet.

Dieses Ergebnis liefert eine Erklärung für das plötzliche Auftreten des Defekts. Ungefähr zwei Drittel der Bruchfläche zeigt eine absolut "glatte" Spalte verbunden mit Sekundärrissen, was auf einen Sprödbrech hinweist. Wir können daraus schließen, dass der endgültige Defekt auf eine plötzliche Überlastung der bereits beschädigten Niete zurückzuführen ist.

(Ein REM-Bild der Bruchfläche zeigt die für einen Spröbruch typischen Spaltflächen).

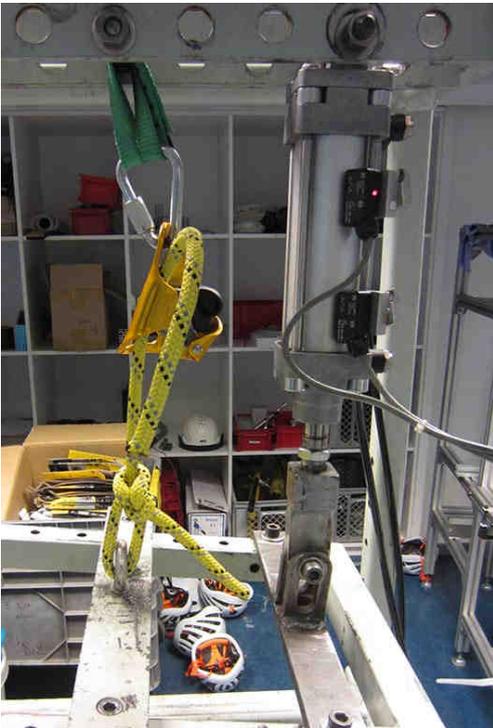
Ergebnis: Der Körper bricht, bevor ein Schaden an der Niete erkennbar ist. Bislang ist es uns nicht gelungen, die beiden in der Praxis aufgetretenen Defekte zu reproduzieren.

(Zyklische Belastungstests mit einem Gewicht von 100 kg)
