ANZEIGE ZUR NACHRÜSTUNG

3M™ DBI-SALA EINSTELLBARE BRÜSTUNGSKLEMME (OSHA und CE)

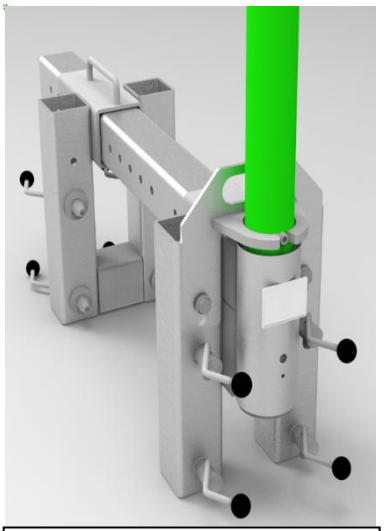
Einstellbare Brüstungsklemme

3M Fall Protection hat festgestellt, dass die Brüstungsklemmen die Lastanforderungen aus der „Bedienungsanleitung“ sowie den Produktetiketten nicht in allen Einstellpositionen vollständig erfüllen. Es gibt keine Berichte über Unfälle und Verletzungen im Zusammenhang mit diesem Problem. Dieses Problem betrifft ausschließlich folgende Teil-/Modellnummern, die auf den Produktetiketten der Einheiten aufgeführt sind: 8512285, 8562285, 8510715, und 8516088.

Um dieses Problem zu beheben, hat 3M Fall Protection eine Designänderung für eine Komponente der Brüstungsklemme entwickelt. Diese Änderung beschränkt die Einstellung des Mastauslegers beim Einsatz als Absturzsicherung auf die 90 Grad Position. Zu Rettungszwecken ist der vollständige Einstellungsbereich von bis zu 180 Grad nicht betroffen. Durch die Designänderung wurde außerdem die Nennkapazität (Nutzlast) der Brüstungsklemme auf einen Anwender von 140 kg verringert. Diese Änderung wird in alle Systeme integriert, die nach dem 10. November 2017 gefertigt werden, und ist als Nachrüstung für alle Benutzer erhältlich, die die Systeme vor dem 10. November 2017 gekauft haben.
