Aufruf zur Überprüfung ABS- Lock III-R-ST Anschlagpunkte

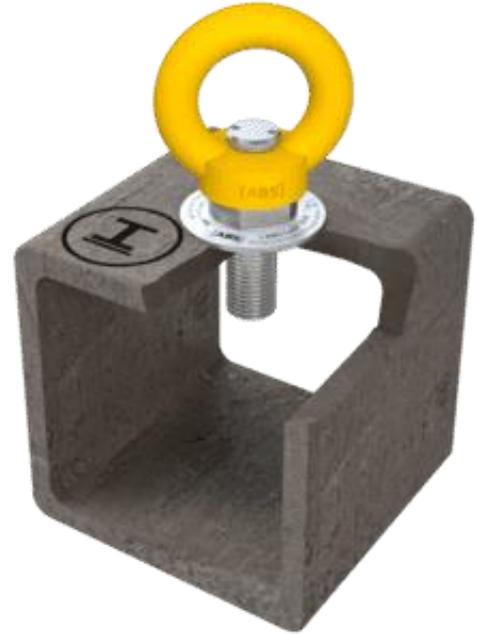
Im Rahmen einer Kunden-Schadensmeldung ist an einem unserer Anschlagpunkte während der Montage ein untypisches Versagensbild festgestellt worden, welche der makroskopischen Untersuchung zufolge zwar auf einen Gewaltbruch zurückzuführen ist, was jedoch durch ein unregelmäßiges Werkstoffgefüge begünstigt werden konnte.

Da wir Ihnen als unseren Kunden stets ein sicheres und bestmögliches Produkt anbieten wollen, möchten wir Sie eindringlich darum bitten, uns Ihre Anschlagpunkte der folgenden Chargen zuzusenden, damit diese kostenlos ausgetauscht und so ein Risiko bei der Verwendung ausgeschlossen werden kann.

- 1901119
- 1902523

Haben Sie einen Anschlagpunkt aus den vorgenannten Chargen im Einsatz?
Dann senden Sie uns diese bitte zu. Sie erhalten umgehend Ersatz.
